«Федеральное государственное бюджетное учреждение «Больница с поликлиникой» Управления делами Президента Российской Федерации, по адресу: г. Москва, Романов пер., д.2/6, стр.2. Реконструкция (в режиме реставрации с приспособлением к современному использованию) здания»

Объект культурного наследия регионального значения «Здание Кремлёвской больницы, (в основе доходный дом Шереметевых, 1877-1902гг., архитектор Серебряков, А.Ф. Мейснер), 1929г., архитектор Н.В. Гофман-Пылаев», по адресу: г.Москва, Романов пер., д.2/6, стр.2

Книга 4. Инженерное обследование: техническое обследование наземных конструкций, фундаментов и грунтов оснований

765-09/15/ДСР-2.4.3

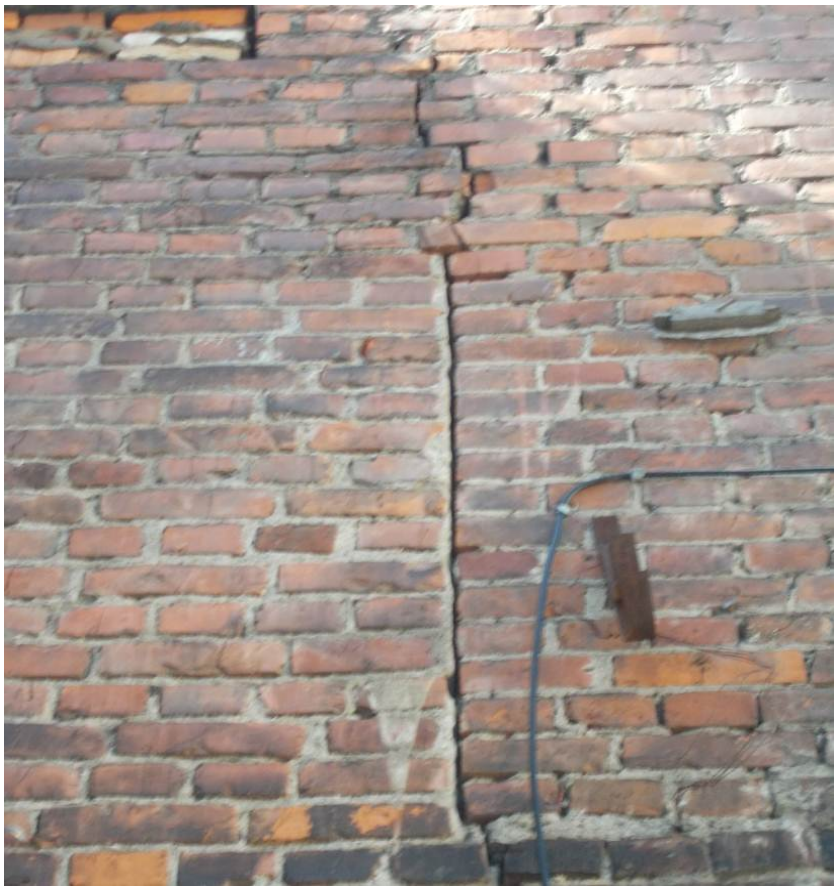
Фото 2. Трещина шириной раскрытия 15-80 мм (верх).

Фото 3. Трещина шириной раскрытия 15-80 мм (низ).

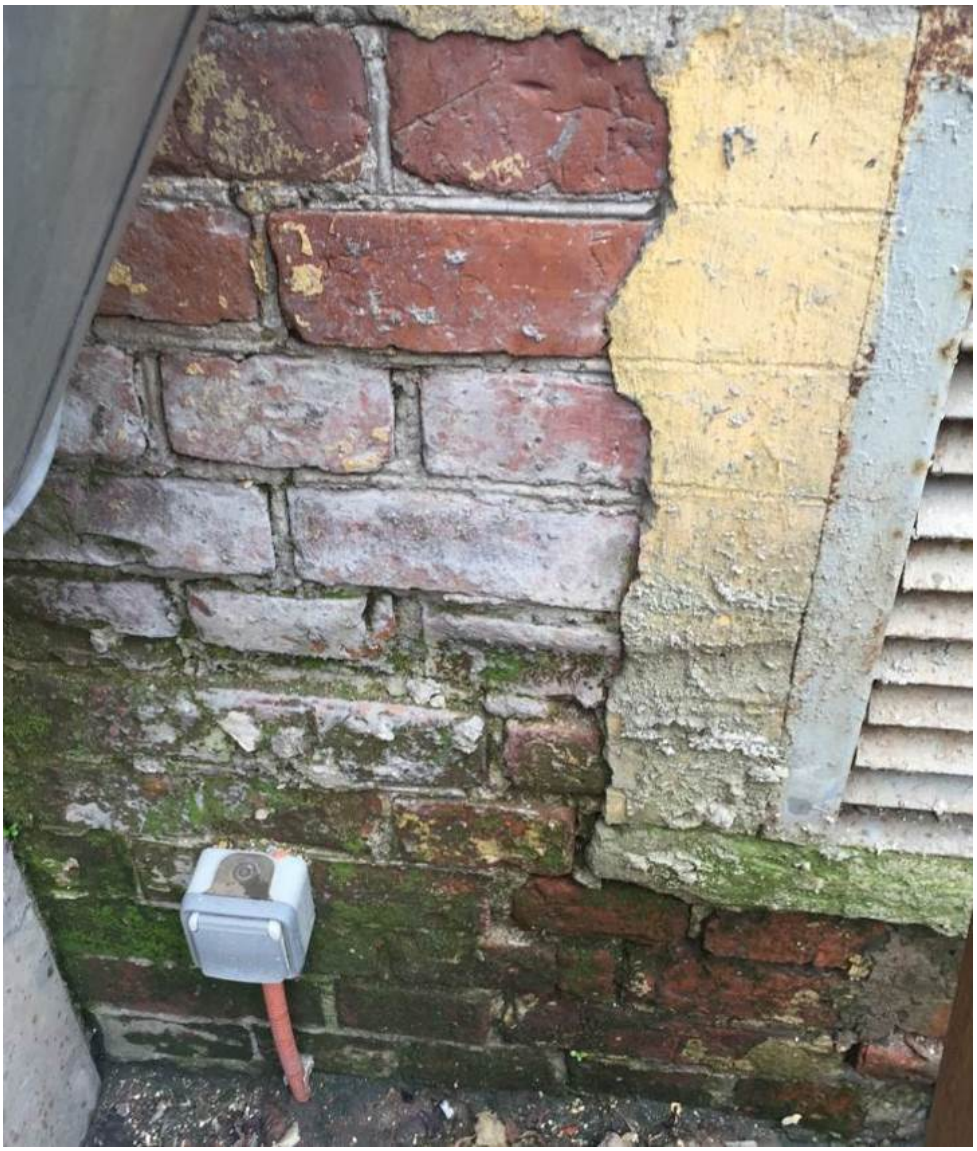
Фото 8. Разрушение отделочного слоя фасада Ф1.

Фото 9,10,11,12. Диагональная трещина шириной раскрытия 2-7 мм на высоту 3,72 метра.

Фото 13,14,15,16. Вертикальная сквозная трещина шириной раскрытия 2-85 мм по всей высоте здания.

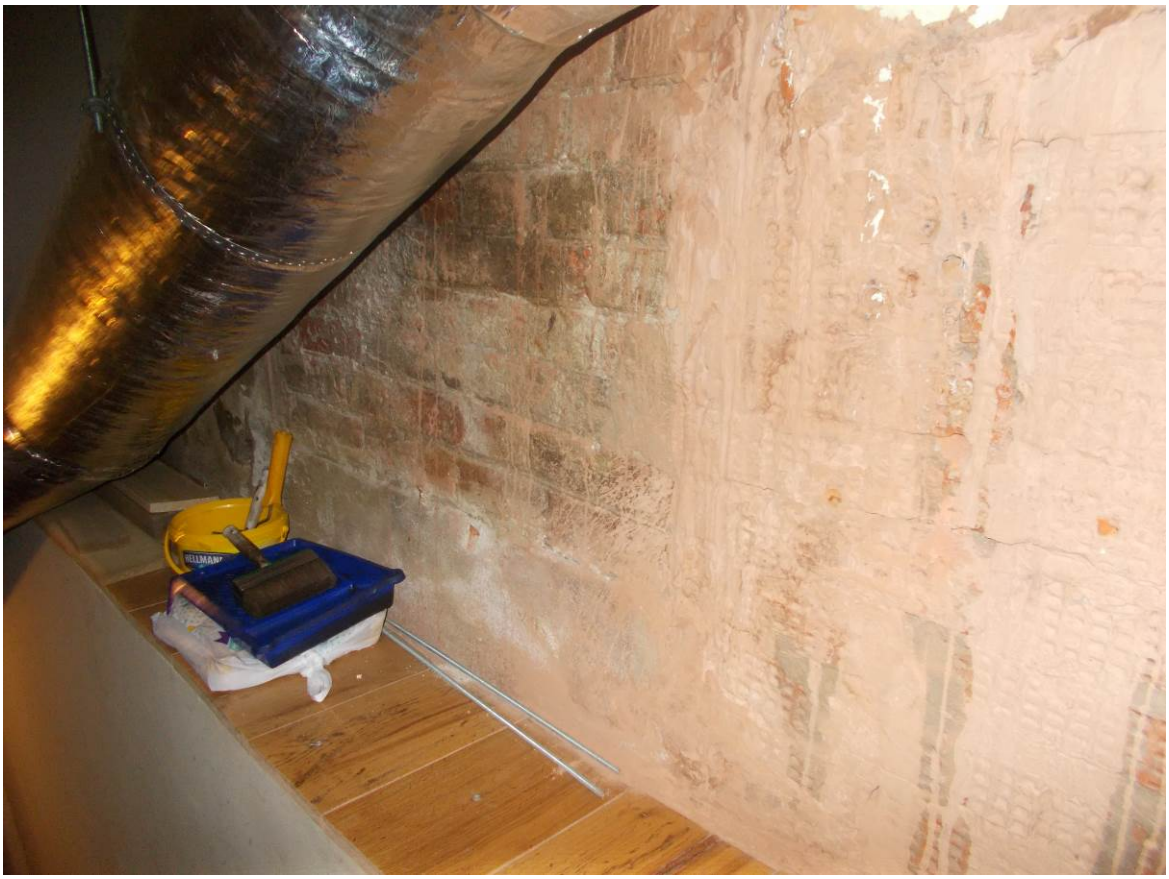
Фото 43. Усиление кирпичной кладки.

Фото 44. Усиление кирпичной кладки (Ж/Б пояс).

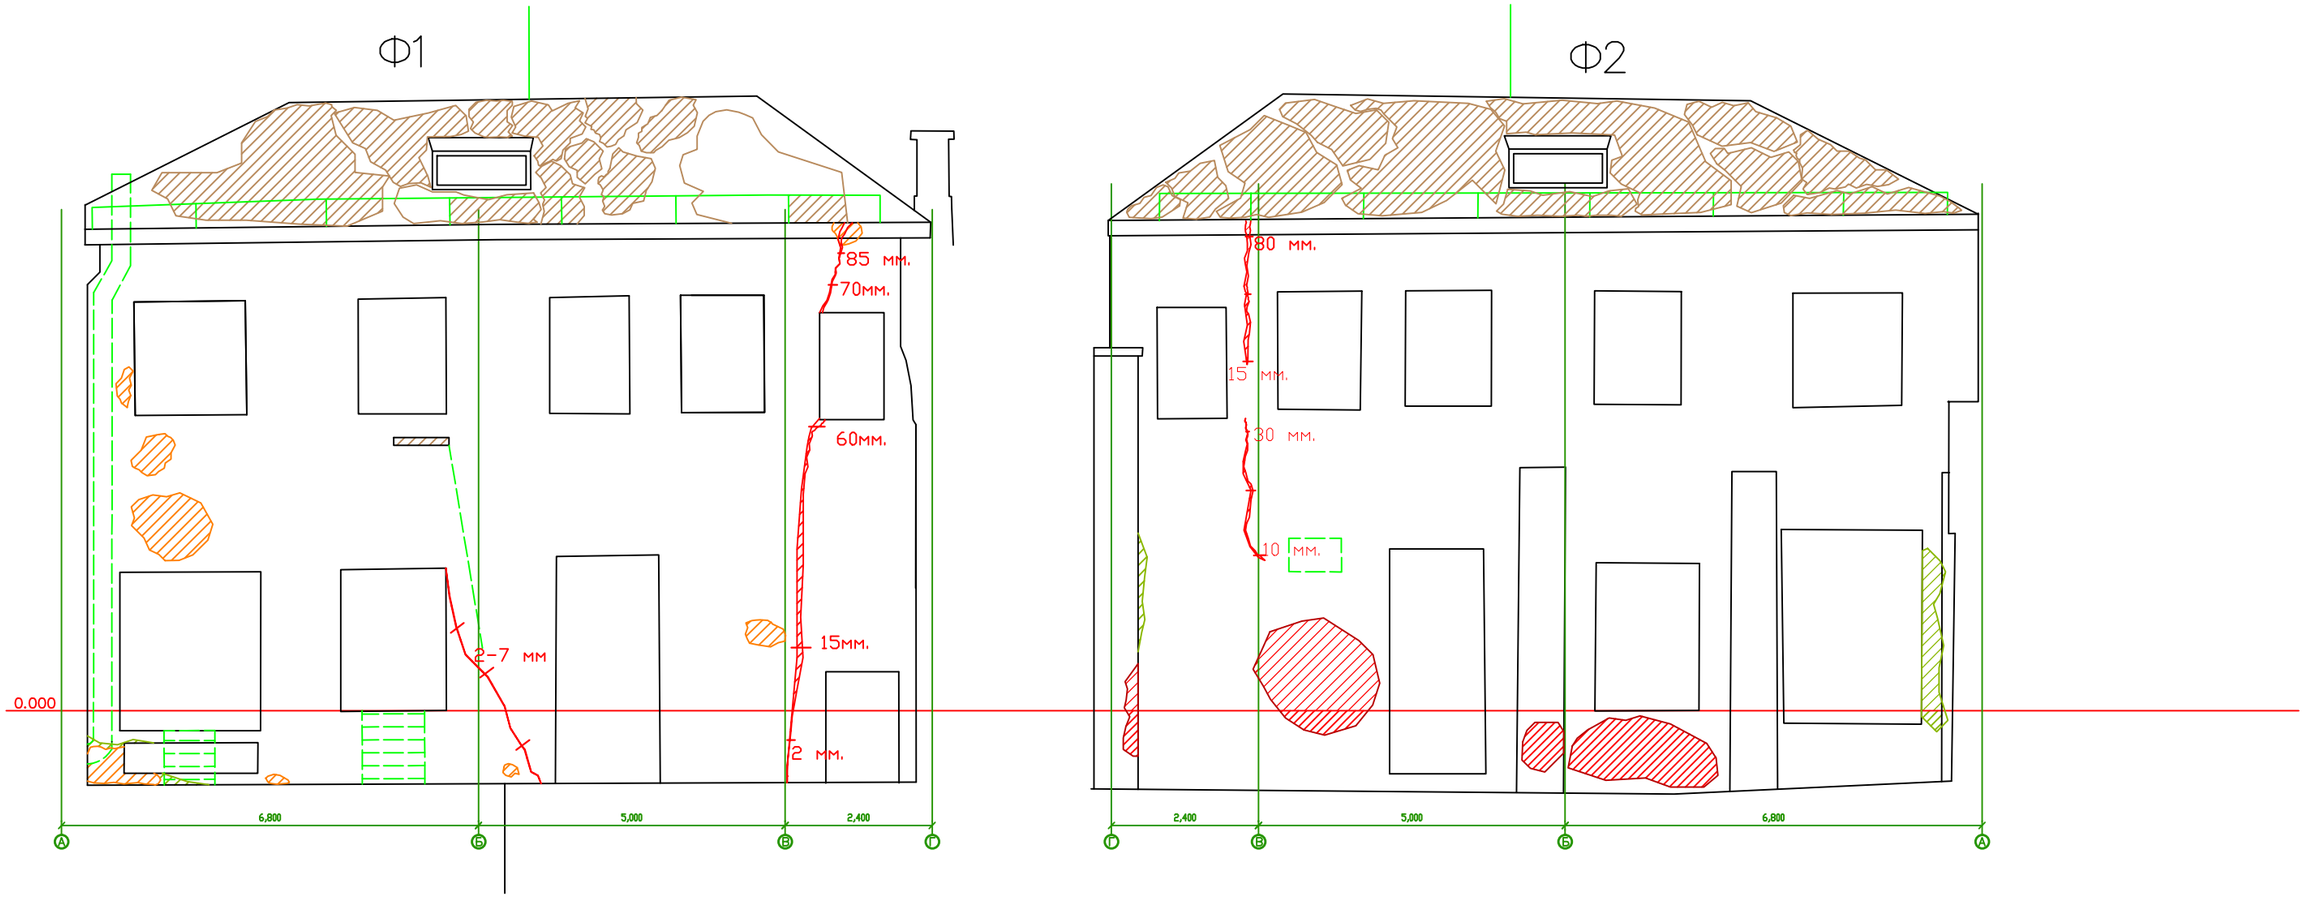
Схема расположения дефектов на фасадах

— разрушение кирпичной кладки.

— грибковое отложение.
