Объект культурного наследия регионального значения «Здание Кремлевской больницы (в основе доходный дом Шереметевых, 1877-1902 гг., архитекторы Серебряков, А.Ф. Мейснер), 1929 г., архитектор Н.В. Гофман-Пылаев» по адресу: г. Москва, Романов пер., дом 2/6, стр. 2 (часть)

Федеральное государственное бюджетное учреждение "Больница с поликлиникой" Управления делами Президента Российской Федерации, по адресу: г. Москва, Романов пер., д. 2/6, стр. 2. Реконструкция (в режиме реставрации с приспособлением к современному использованию) здания

Отчётная документация по инженерным изысканиям и другим исследованиям
Часть 1. Инженерное обследование: техническое обследование наземных конструкций, фундаментов и грунтов оснований

765-09/15/ДСР-2.4.1

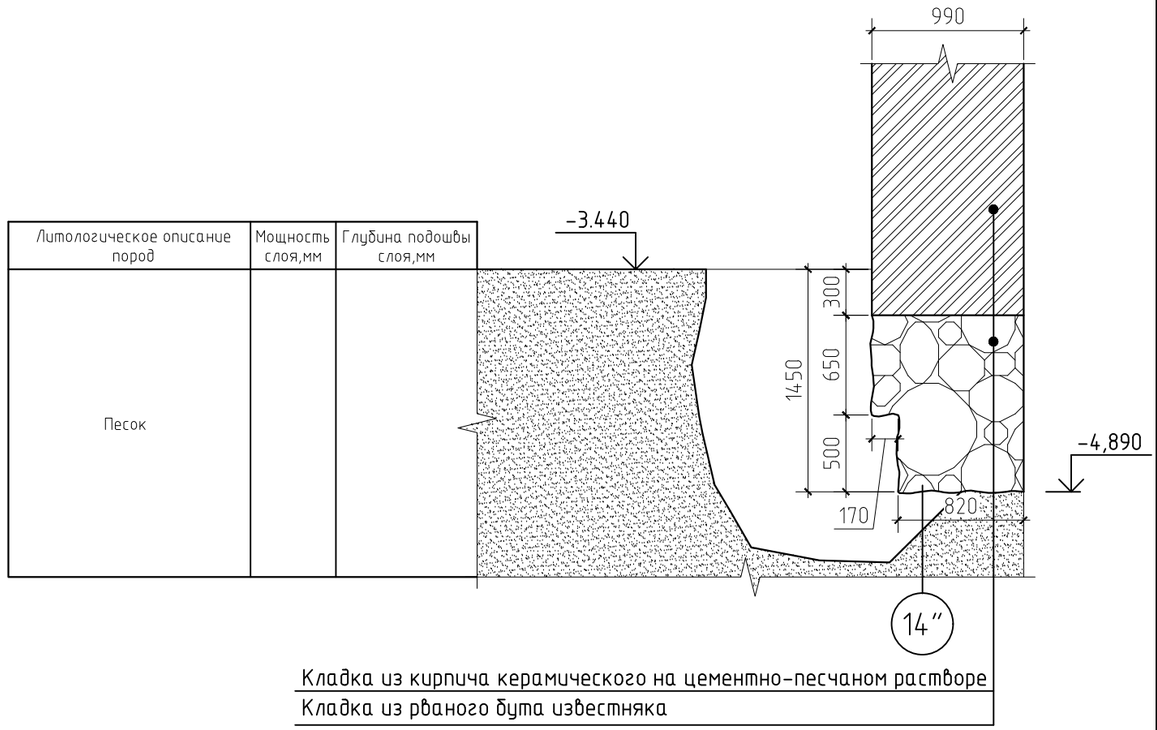
Шурф №6
С/14″

п.п.	***Предмет обследования***	***Результаты обследования***
		6. Глубина заложения стены лестничной клетки в осях «С/14"» составляет -4,890 м; 7. Глубина заложения стены лестничной клетки в осях «Б-М/11-12» составляет -4,570 м.
4	Подземные воды	При проходке шурфов грунтовые воды не обнаружены
5	Основные дефекты	Дефектов, снижающих несущую способность фундаментов лестничных клеток, 0не обнаружено
6	Выводы по состоянию фундаментов лестничных клеток здания	В связи с отсутствием значительных дефектов и повреждений, свидетельствующих о снижении несущей способности фундаментов лестничных клеток, их общее техническое состояние, согласно [2], оценивается как **работоспособное.**

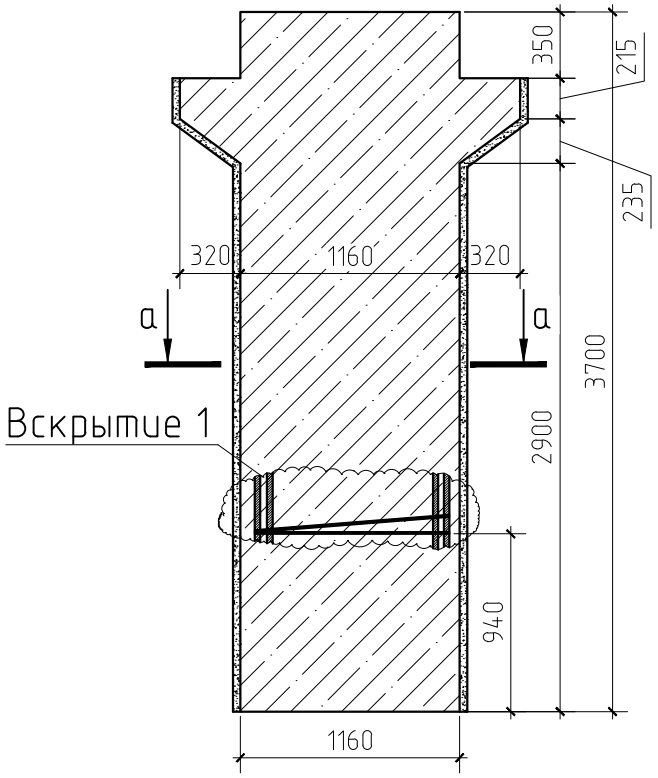
Ж/Б колонна 4 этажа в
осях "Б/6-7"

7	Выводы по состоянию железобетонных колонн 4-го этажа	В связи с отсутствием значительных дефектов и повреждений, свидетельствующих о снижении несущей способности железобетонных колонн 4-го этажа, их общее техническое состояние, согласно [2], оценивается как **работоспособное.**

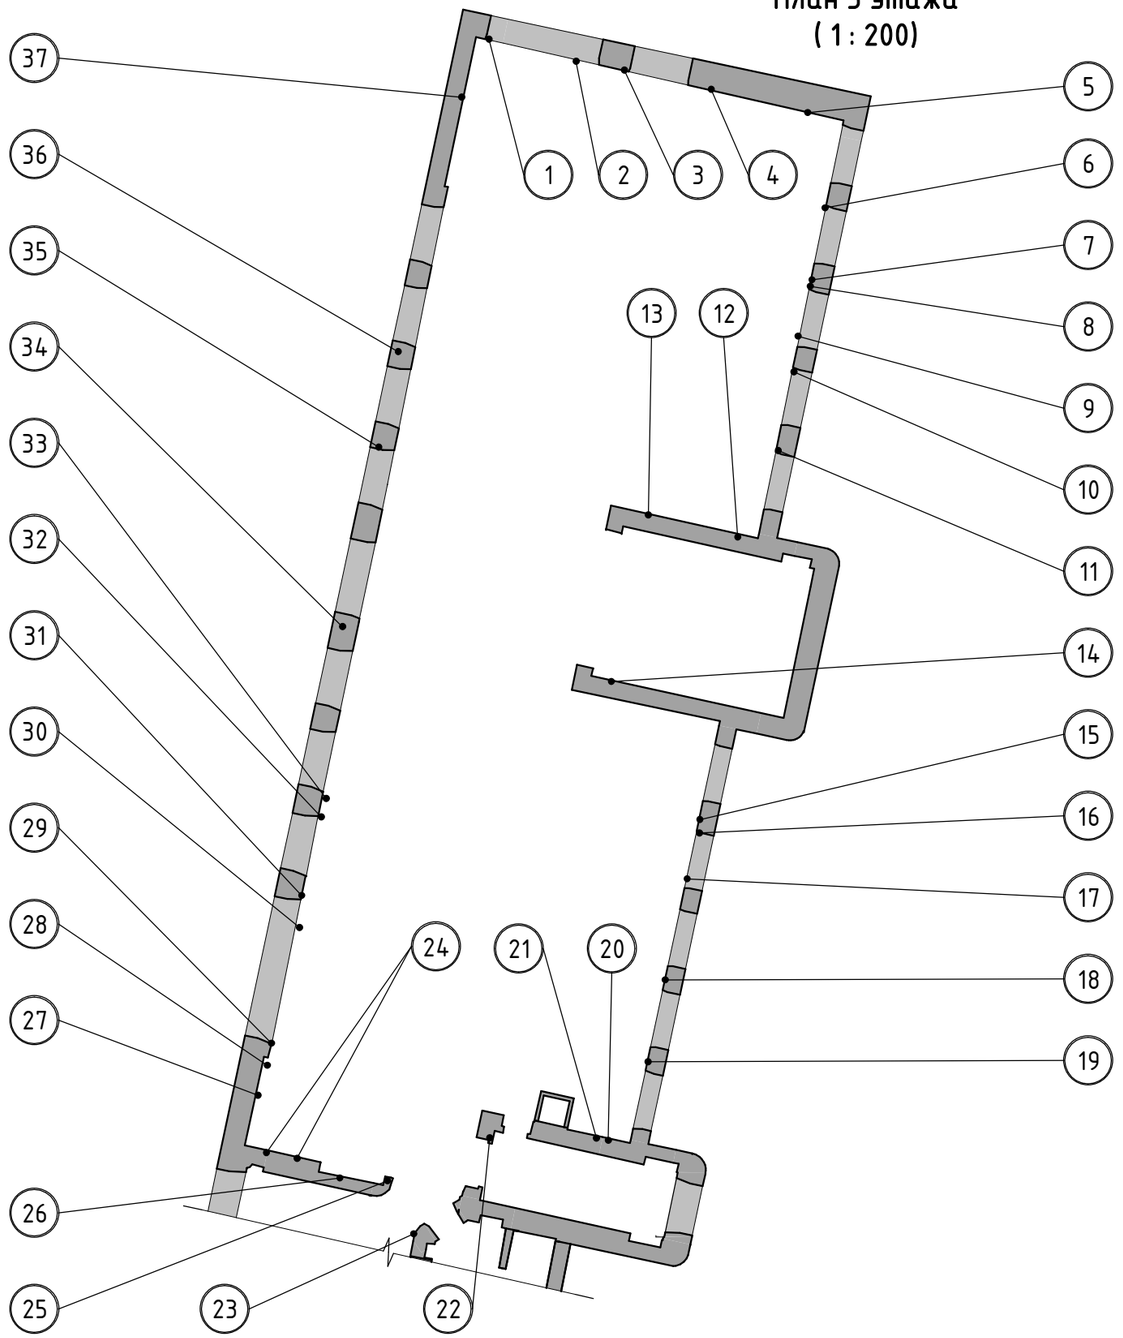
План 3 этажа
(1 : 200)

3 этаж			
№	Размеры	Глубина	S, м²
1	0,25x1	0,12	0,25
2	4,5x0,3	0,12	1,35
3	2x0,8	0,25	1,6
4	0,5x1	0,12	0,5
5	0,8x0,8	0,12	0,64
6	0,25x1	0,12	0,25
7	0,25x3,85	0,12	0,96
8	0,8x1,5	0,12	1,2
9	0,25x6	0,12	1,5
10	1,5x0,25	0,12	0,375
11	0,25x3,85	0,12	0,96
12	0,25x3,85	0,12	0,96
13	5x0,25	0,25	1,25
14	0,25x3,85	0,25	0,96
15	0,25x3,85	0,12	0,96
16	0,8x1,5	0,12	0,8
17	0,25x9	0,12	2,25
18	0,25x1	0,12	0,25
19	1,5x0,6	0,12	0,9
20	0,25x3,85	0,12	1,92
21	1x1	0,12	1
22	0,25x1	0,12	0,25
23	0,25x3,85	0,25	0,96
24	0,25x3,85 (2 шт)	0,12	1,92
25	0,25x2	0,25	0,5
26	2,5x0,3	0,25	0,75
27	2x1,5	0,12	3
28	0,25x3,85	0,12	0,96
29	0,4x1	0,12	0,4
30	0,4x3	0,12	1,2
31	1x0,25	0,12	0,25
32	0,25x3,85	0,12	0,96
33	1,5x0,9	0,12	1,35
34	0,25x3,85	0,12	0,96
35	0,4x1,2	0,12	0,48
36	0,25x3,85	0,12	0,96
37	0,25x1,4	0,12	0,35
		Итого:	36,085

- По результатам обследования стен здания были определены дефектные участка кладки требующие выполнения вычинок. План-схемы этажей здания с указанием мест и объемов необходимой вычинки приведены в Приложении 4 Настоящего технического отчета;

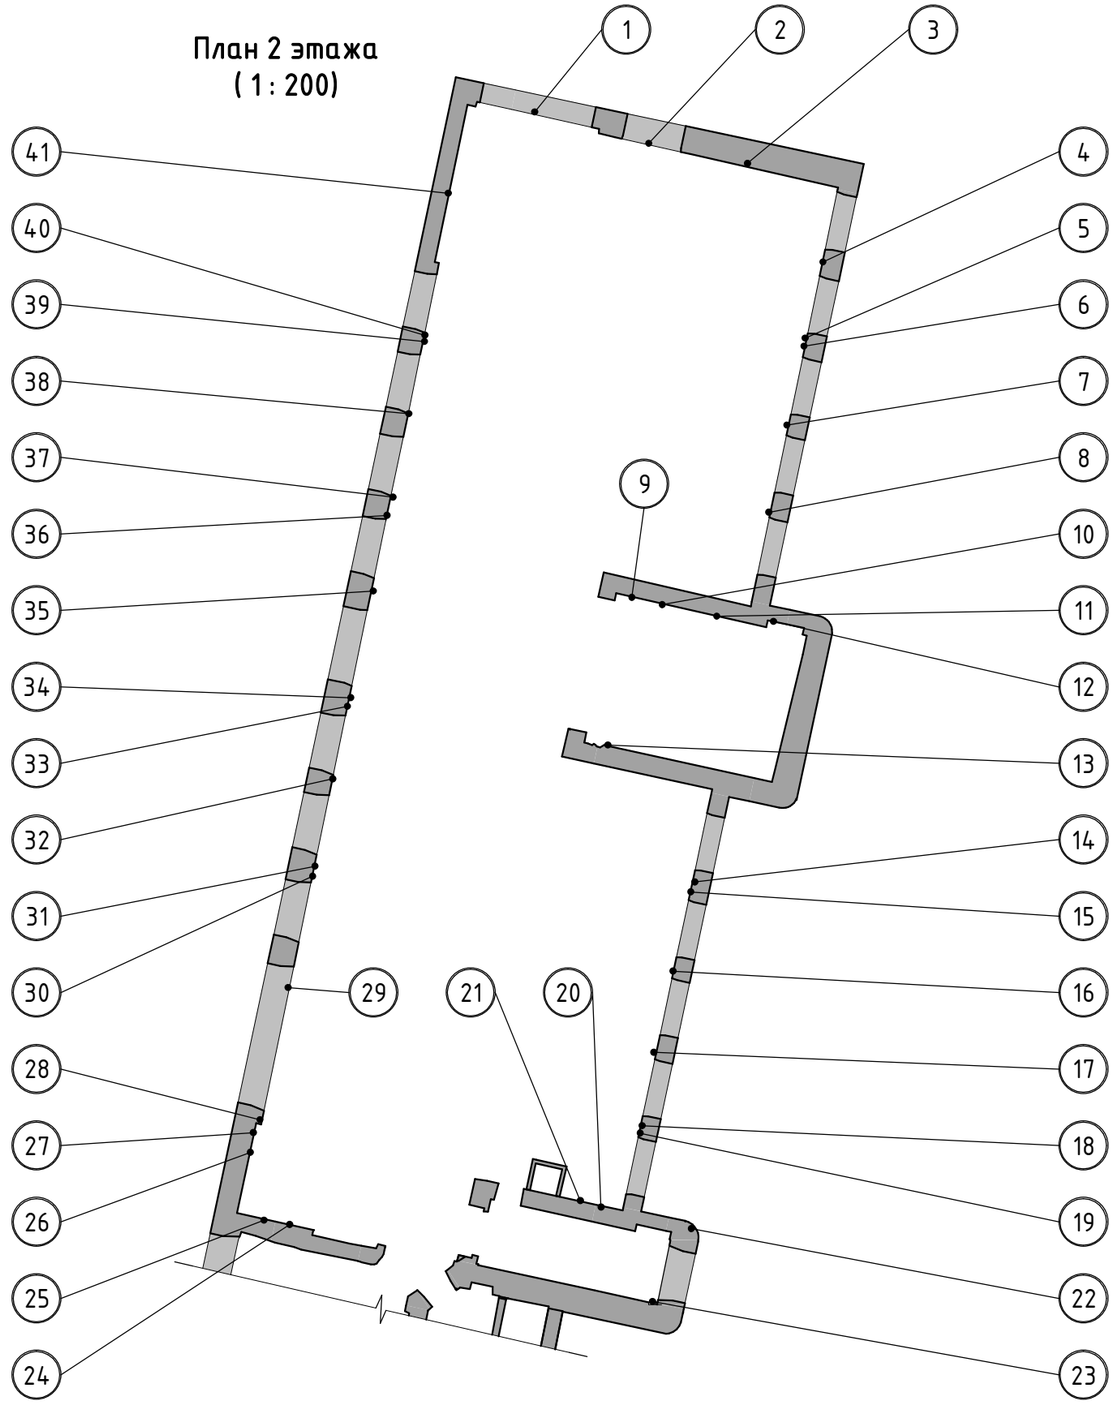
План 2 этажа
(1 : 200)

2 этаж			
№	Размеры	Глубина	S, м²
1	4,7x1,2	0,12	5,64
2	2,4x1,2	0,12	2,88
3	0,5x0,5	0,12	0,25
4	0,5x0,5	0,12	0,25
5	1x1	0,12	1
6	3,95x0,25	0,12	0,98
7	1x1	0,12	1
8	1x0,9	0,12	0,9
9	0,8x1	0,12	0,8
10	0,5x4	0,12	2
11	2x4	0,12	8
12	1x1	0,12	1
13	1x4	0,12	4
14	4x0,25	0,12	1
15	1x1,5	0,12	1,5
16	1x1	0,12	1
17	0,9x1	0,12	0,9
18	0,9x0,8	0,12	0,72
19	4x0,25	0,12	1
20	2,5x1	0,12	2,5
21	1x0,9	0,12	0,9
22	0,25x4	0,12	1
23	2x1	0,12	2
24	1x3,5	0,12	3,5
25	0,5x3,95	0,12	1,975
26	2,5x1,5	0,12	3,75
27	3,95x0,25	0,12	0,98
28	1x1	0,12	1
29	1x0,9	0,12	0,9
30	3,95x,25	0,12	0,98
31	0,9x1,5	0,12	1,35
32	1x0,8	0,12	0,8
33	0,5x1	0,12	0,5
34	3,95x0,25	0,12	0,98
35	0,5x1	0,12	0,5
36	1,4x0,9	0,12	1,26
37	0,25x3,95	0,12	0,98
38	0,5x0,5	0,12	0,25
39	3,95x0,25	0,12	0,98
40	0,9x0,8	0,12	0,72
41	5x0,25	0,12	1,25
		Итого:	63,875

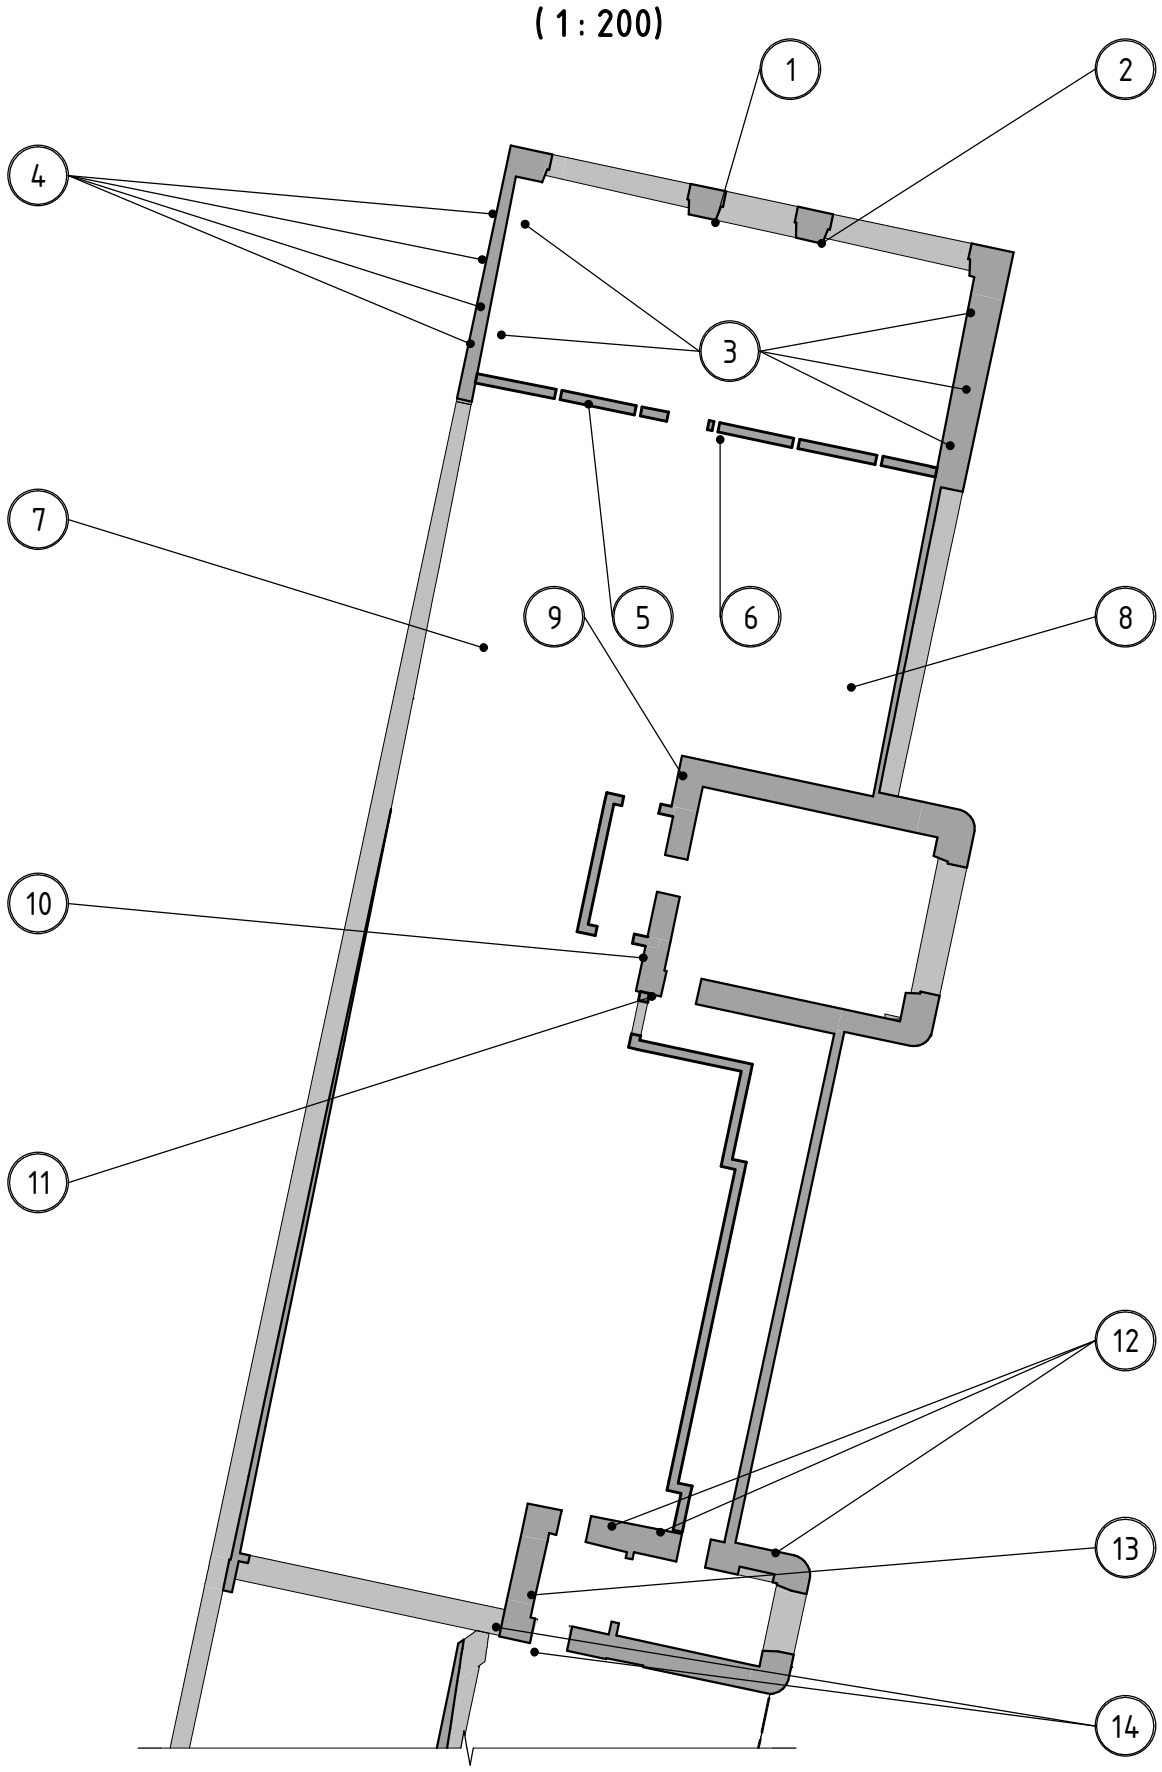
План 5 этажа
(1 : 200)

5 этаж			
№	Размеры	Глубина	S, м²
1	1,5x0,25	0,25	0,375
2	0,7x0,25	0,25	0,175
3	0,4x0,25 (5шт)	0,12	0,5
4	0,25x0,4 (4 шт)	0,12	0,4
5	3x0,5	0,12	1,5
6	1x0,5	0,12	0,5
7	0,5x0,4	0,25	0,2
8	8,5x0,25	0,25	2,125
9	2x1,5	0,12	3
10	6,5x0,5	0,25	0,812
11	1x0,25	0,25	0,25
12	0,5x0,5 (3 шт)	0,25	0,75
13	3x0,3	0,25	0,9
14	0,25x0,25 (2 шт)	0,25	0,125
		Итого:	11,612

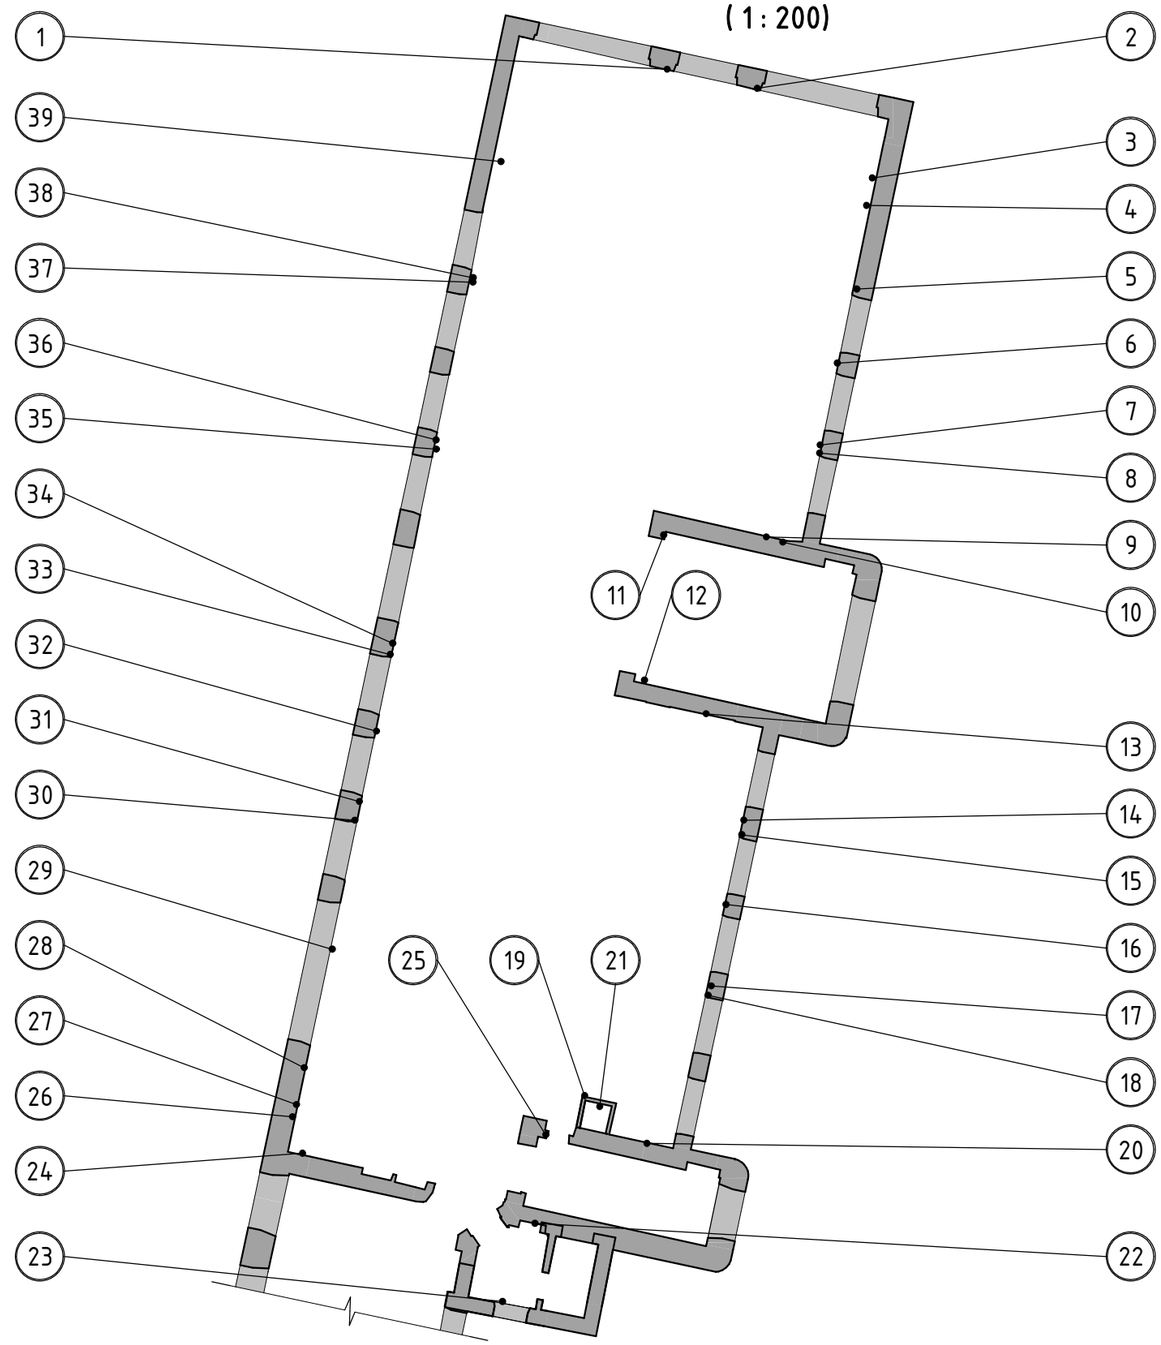
План 4 этажа
(1 : 200)

4 этаж			
№	Размеры	Глубина	S, м²
1	0,35x2,5	0,12	0,875
2	2,5x0,25	0,12	0,625
3	1x1	0,12	1
4	6x2	0,12	12
5	3x0,25	0,12	0,75
6	1x1,5	0,12	1,5
7	4x0,25	0,12	1
8	1,5x0,9	0,12	1,35
9	1x4	0,12	4
10	5x0,25	0,12	1,25
11	2,3x1	0,25	2,3
12	0,25x4	0,25	1
13	1x4	0,12	4
14	1x2	0,12	2
15	4x0,12	0,25	1
16	0,8x0,5	0,12	0,4
17	0,9x1,5	0,12	1,35
18	4x0,25	0,12	1
19	4,5x3,5	0,12	15,75
20	1x4	0,12	4
21	1x2,5	0,25	2,5
22	4x0,25	0,12	1
23	1x1	0,12	1
24	3x3,5	0,25	10,5
25	2,3x1	0,25	2,3
26	1x1	0,25	1
27	4x0,25	0,12	1
28	2x1,5	0,12	3
29	2,5x0,25	0,25	0,625
30	4x0,25	0,12	1
31	1,5x1	0,12	1,5
32	1x1,4	0,12	1,4
33	0,9x1,5	0,12	1,35
34	4x0,25	0,12	1
35	4x0,25	0,12	1
36	0,9x1,5	0,12	1,35
37	0,9x1,4	0,12	1,26
38	4x0,25	0,12	1
39	6x2	0,12	12
40	40x0,12 (низ окон)	0,25	4,8
		Итого:	107,735

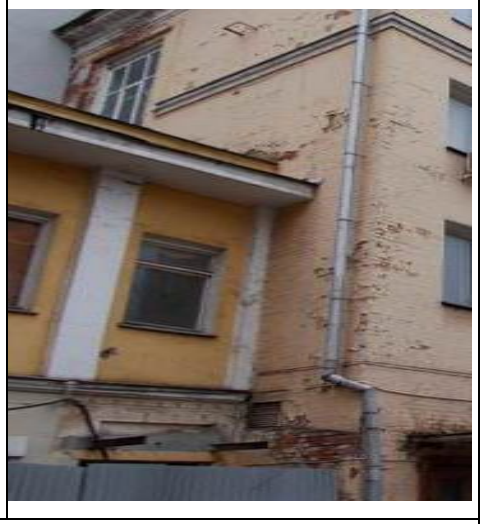
1	2	3	4
Обрешетка	По всей площади кровли	Отсутствует паро-теплоизоляция	
Обрешетка	По всей площади кровли	Отсутствует огне-биозащитное покрытие деревянных элементов конструкции кровли	
Кирпичные стены	По всей площади ограждающих конструкций	Образование высолов, грибковых отложений	
<u>Водосточная система</u>			
Водосточная труба.	Ось П/13	Следы протечек вокруг водосточной трубы. Некачественно организован внешний водоотвод с кровли

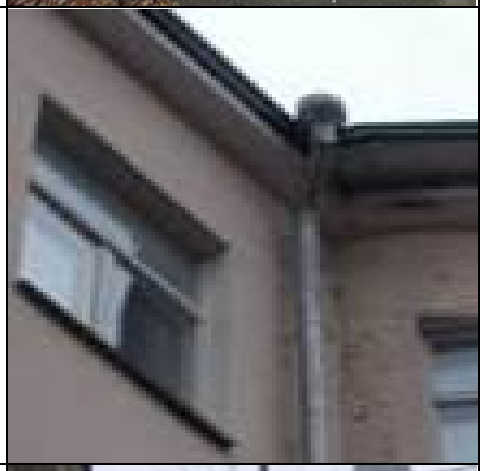
1	2	3	4
Окна, двери			
Окна.	Ось В	Щели, неплотное примыкание створок рам, перекосы и шелушение окрасочного слоя в деревянных конструкциях.	
Двери наружные.	Ось В/5-6	Переувлажнение, щели, неплотное примыкание створок рам, перекосы и шелушение окрасочного слоя в деревянных конструкциях.	
Кровля			
Стойка.	Везде	Отсутствует устойчивость стойки.

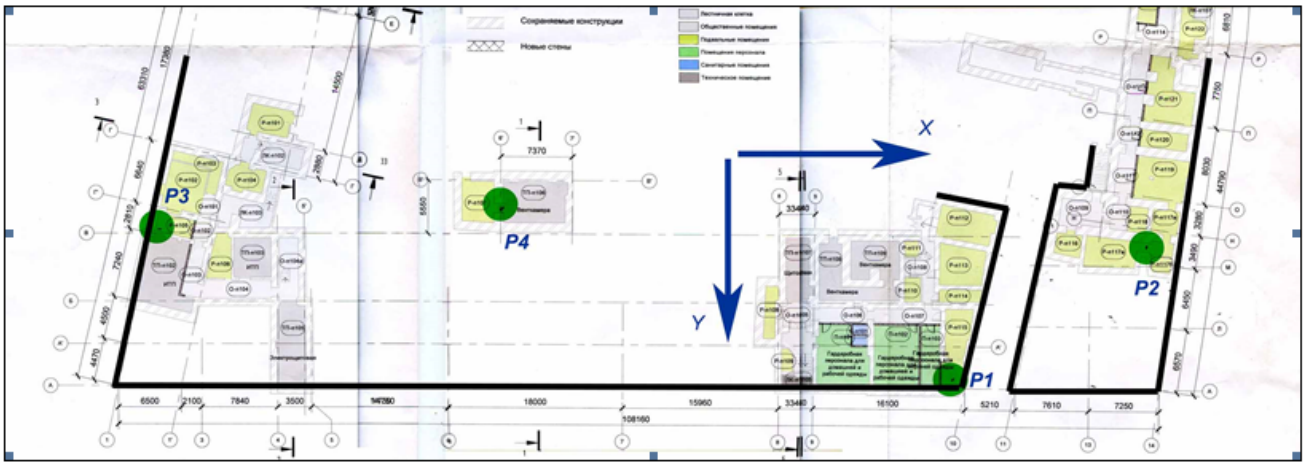
вдоль ул. Воздвиженка, поскольку профиль в этом направлении пересекал линию метрополитена и была потенциальная возможность оценить влияние движения поездов метро в нескольких точках наблюдений. Схема расположения пунктов наблюдений представлена на рис.1. Измерения проводились в дневное время суток и был максимум влияния вибрации от движения наземного транспорта.

Рис.1 Схема наблюдений

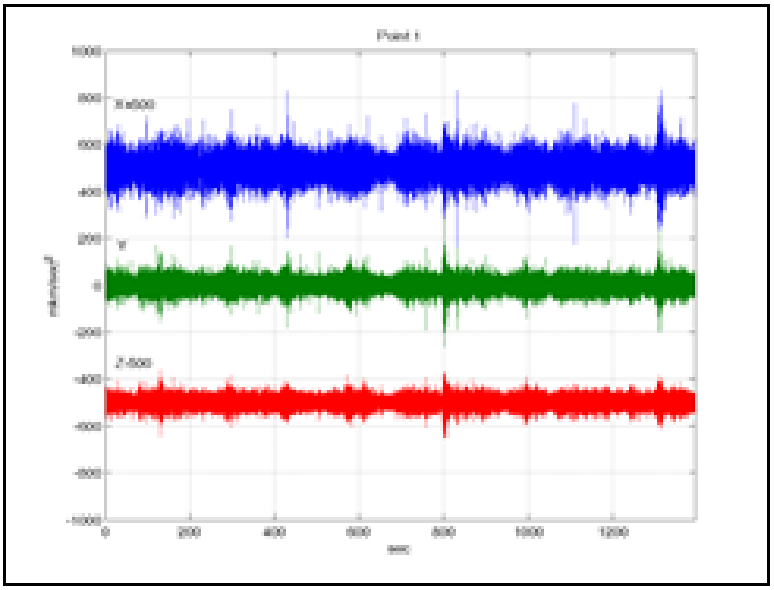
Рис.2 Запись вибраций в точке 1

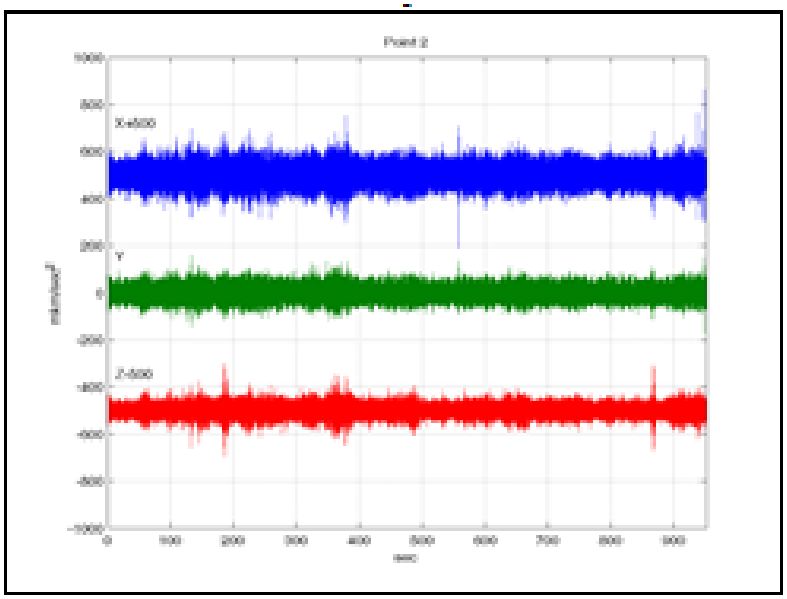
Рис.3 Запись вибраций в точке 2

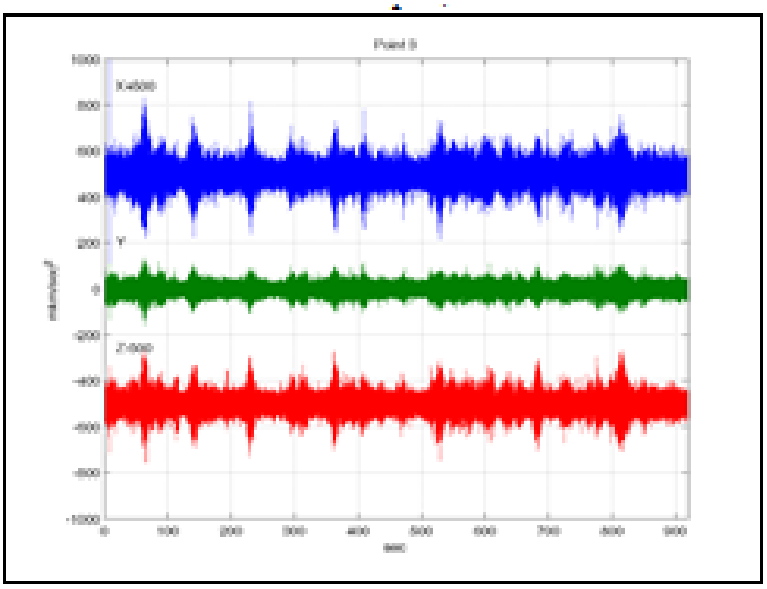
Рис.4 Запись вибраций в точке 3

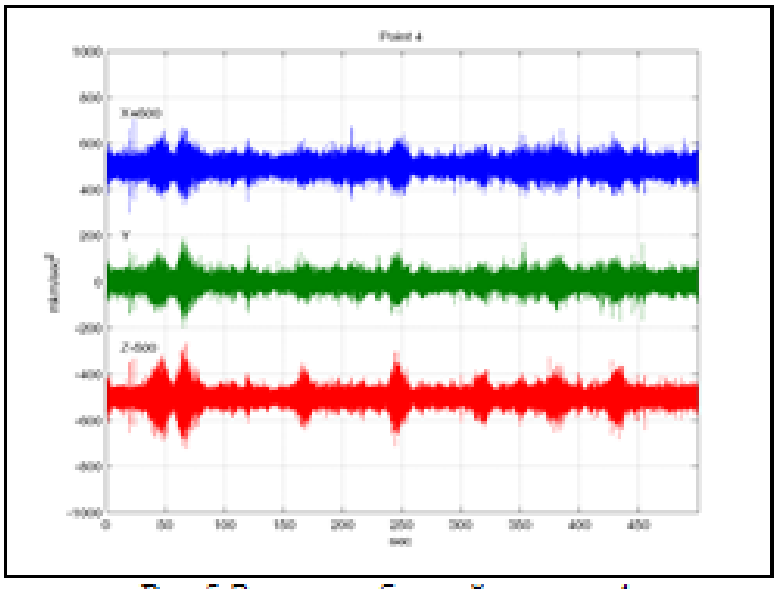
Рис.5 Запись вибраций в точке 4

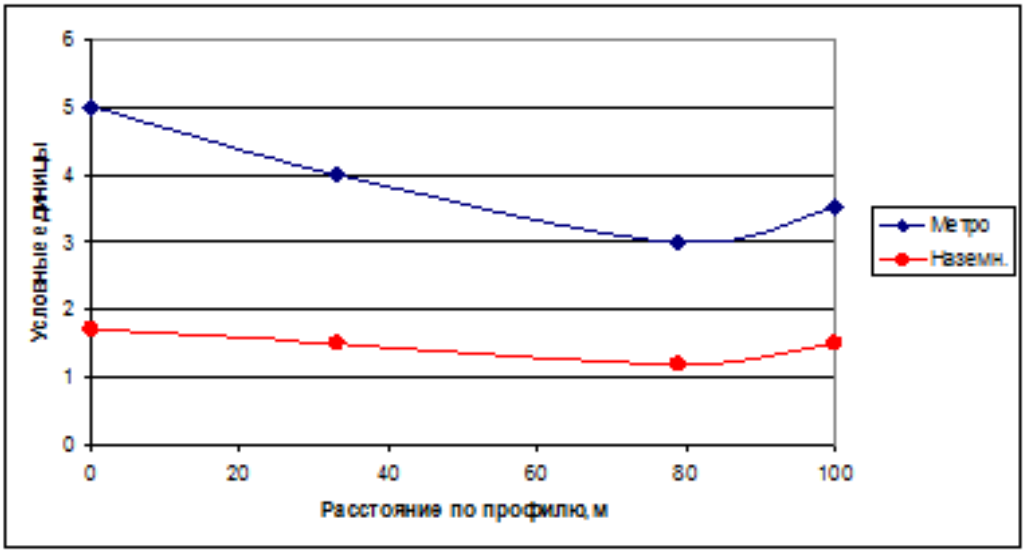
Если расставить значения максимумов записей в том порядке, как они представлены на рис.1, то получится график распределения интенсивности виброколебаний в направлении вдоль ул. Воздвиженка, приведенный на рис.6. На оси абсцисс отложено расстояние от угла ул. Воздвиженка и Романов переулок вдоль фасада больницы. По оси ординат амплитуда ускорений колебаний в условных единицах.

Рис.6 Распределение амплитуд вибрации по точкам измерений

Заметно некоторое усиление как уровня сигналов от движения метро, так и уровня фона от движения наземного транспорта в направлении от Моховой улицы в сторону Романова переулка. Отчасти это согласуется с видом графика осадок из Заключения 1997 г., приведенного на рис.7

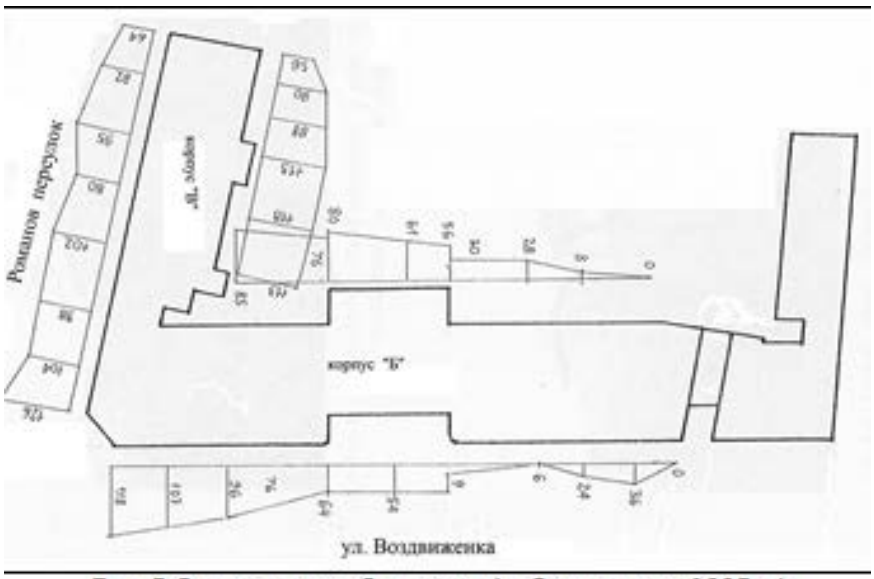
Рис. 7 Осадки здания больницы (из Заключения 1997 г.)

Однако, вывод о влиянии вибраций на увеличение осадок здания был бы неверным, поскольку уровень вибрации во всех точках значительно более низкий, чем тот, который может вызывать деформации в грунтах основания здания больницы. По данным обследования последствий землетрясений деформации в грунтах отмечаются при интенсивностях сейсмических колебаний более 7 баллов или при ускорениях более 1 м/с2. В нашем случае уровень ускорений не превышает 0,5 мм/с2, что в 2000 раз менее существенных ускорений при землетрясениях.

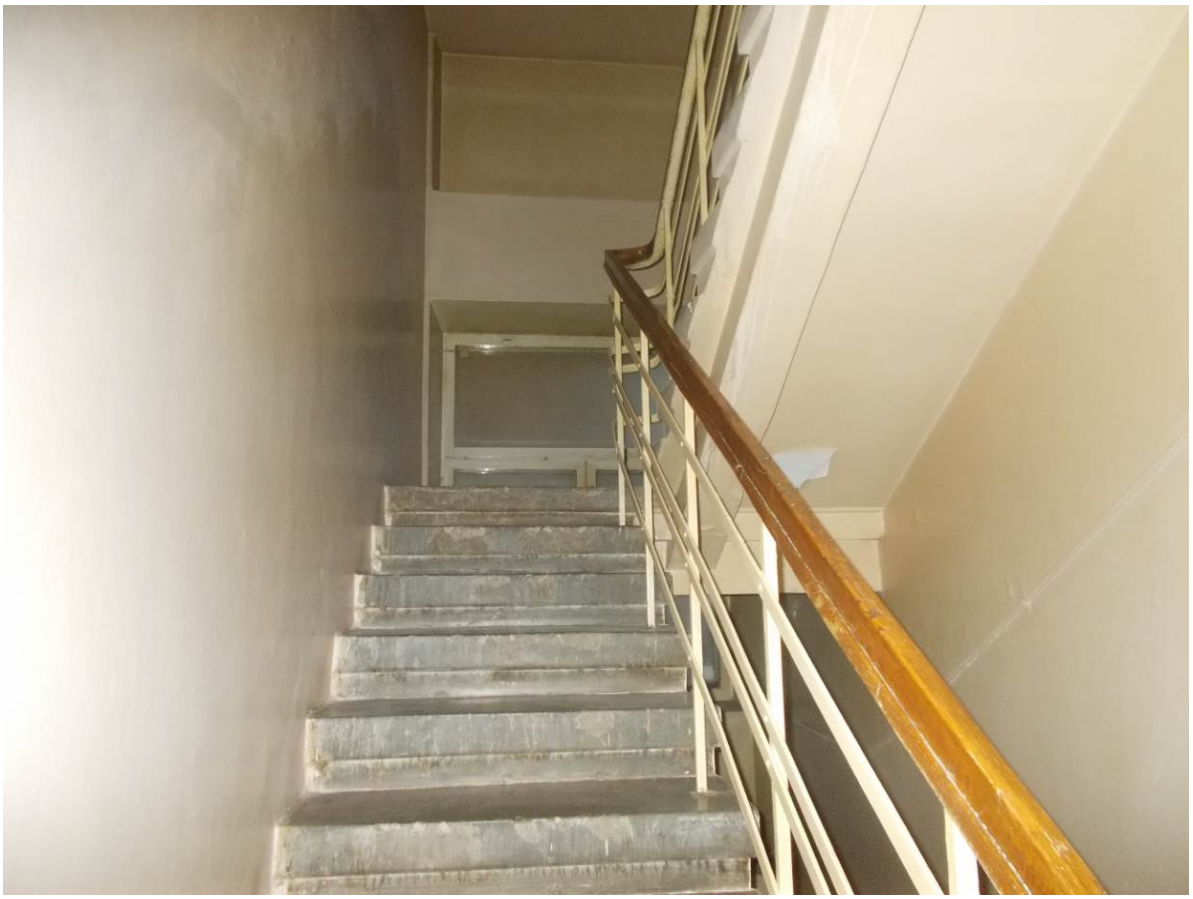
Фото 47. Общий вид лестничного марша.

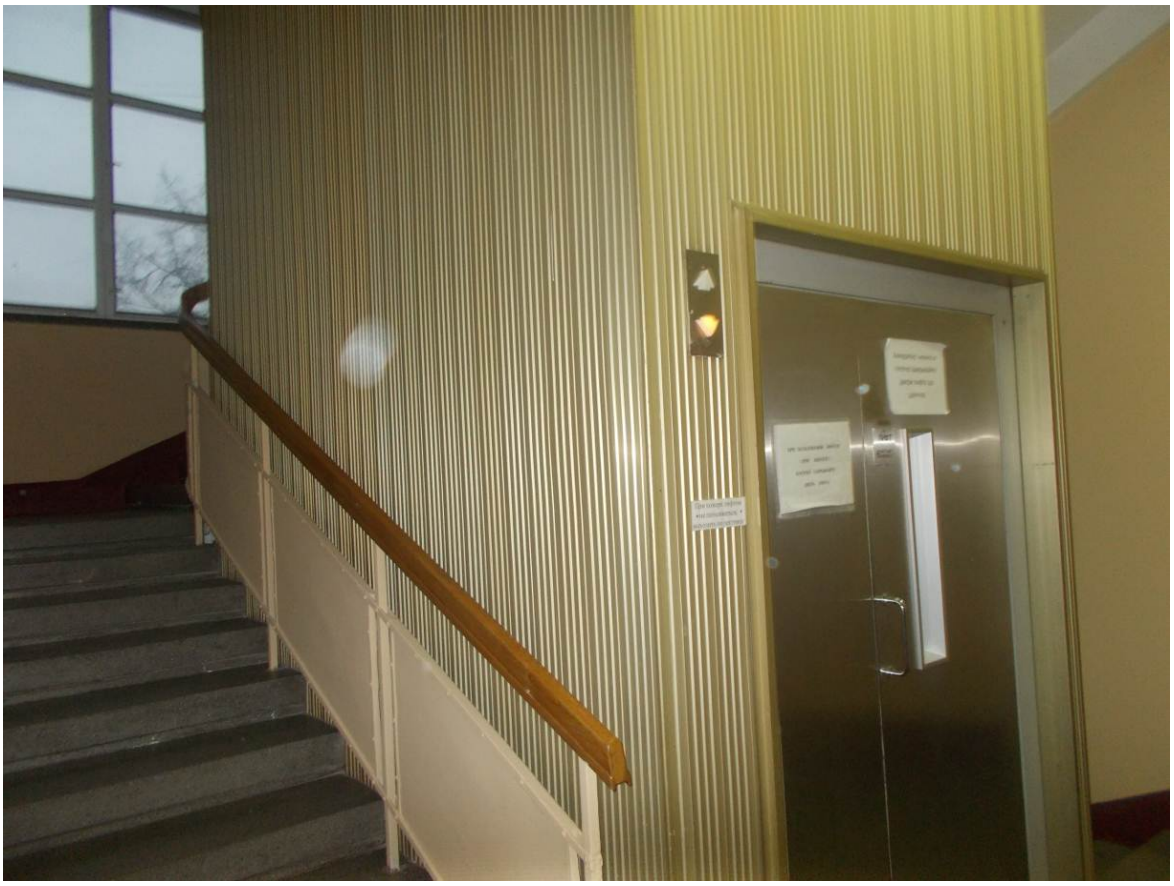
Фото 49. Общий вид лифтовой шахты.

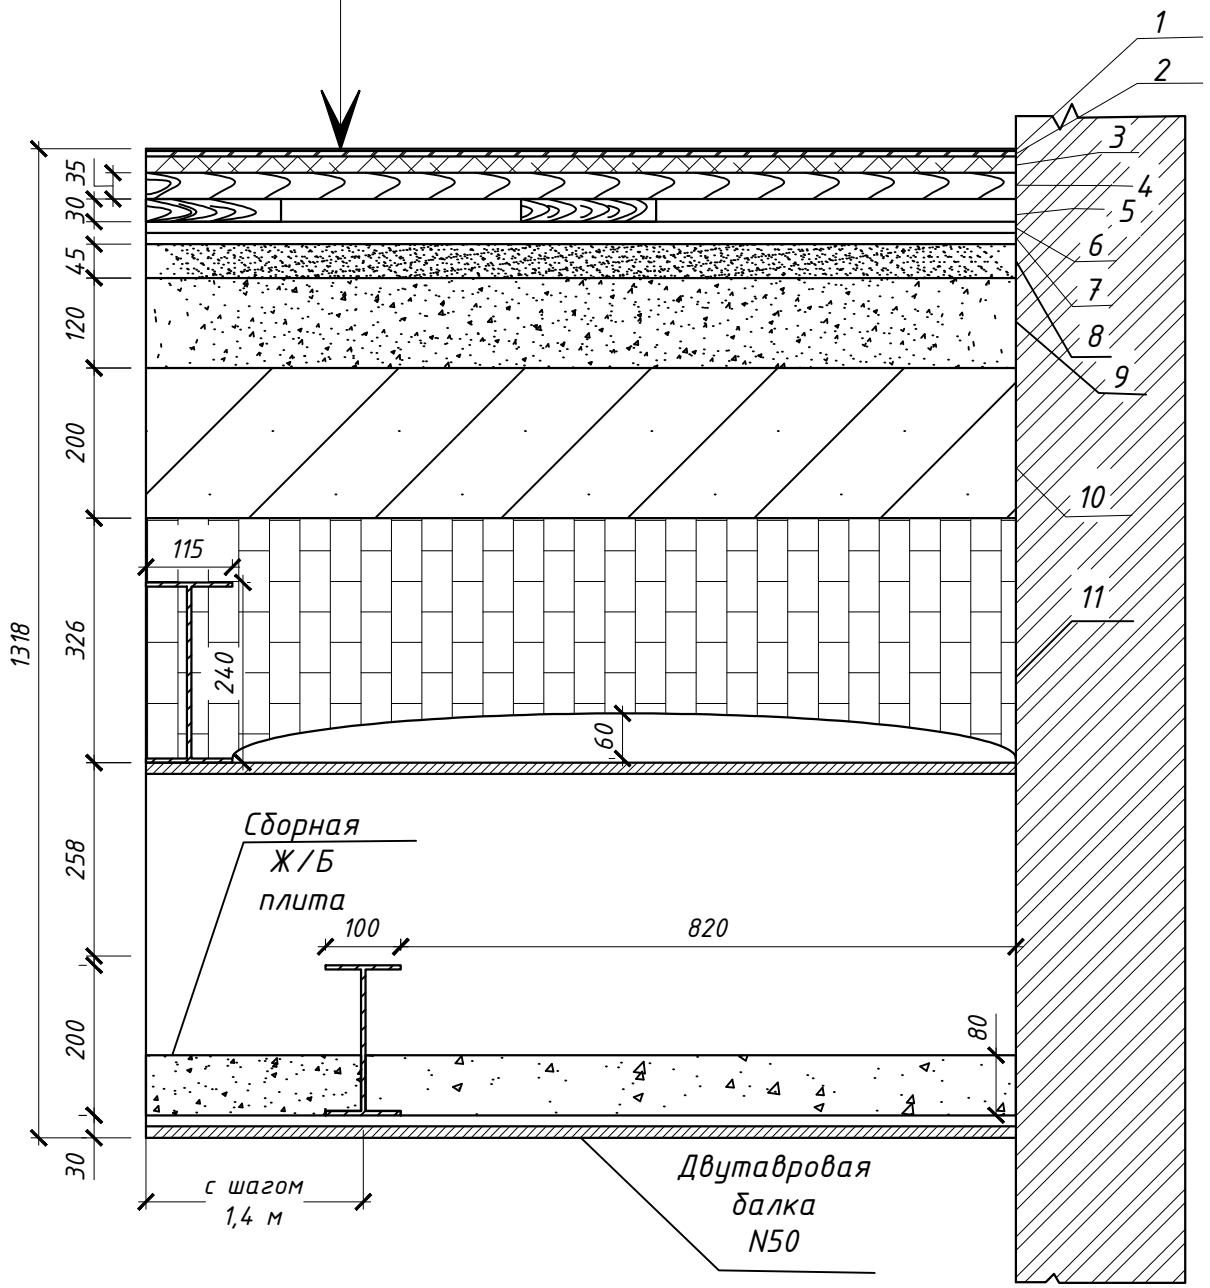
Вскрытие N 1

1. Линолеум толщ. 3мм;
2. Фанера толщ. 7мм;
3. Паркетная доска толщ. 22мм;
4. Доска пола толщ. 35мм;
5. Лаги сеч. 180х30мм, с шагом 500 мм;
6. Керамическая плитка толщ. 15мм;
7. Цем. песч. р-р. толщ. 15мм;
8. Цем. песч. выравнивающая стяжка толщ. 45мм;
9. Монолитное перекрытие на заполнителе из битого кирпича толщ. 120 мм;
10. Строительный мусор и шлак толщ. 200мм;
11. Сводчатое перекрытия из керамического кирпича по двутавру N 24 толщ. 326 мм;

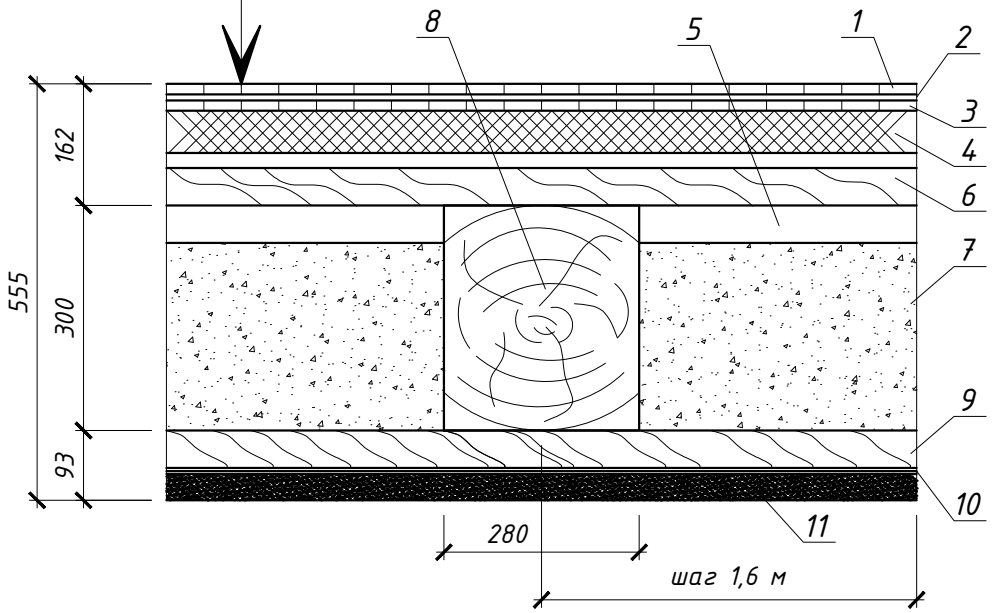
Вскрытие N 2

1. Паркетная доска толщ. 14мм;
2. Фанера толщ. 8мм;
3. Паркетная доска толщ. 14мм;
4. Щитовой настил толщ. 56мм;
5. Доска пола толщ. 20мм;
6. Доска пола толщ. 50мм;
7. Заполнитель строительный мусор и шлак толщ. 250мм;
8. Деревянная балка перекрытия сеч. 280х300мм;
9. Доска подшивки потолка толщ. 50мм;
10. 2-слоя драни 8мм;
11. Изв.-песч. штукатурка толщ 35мм.

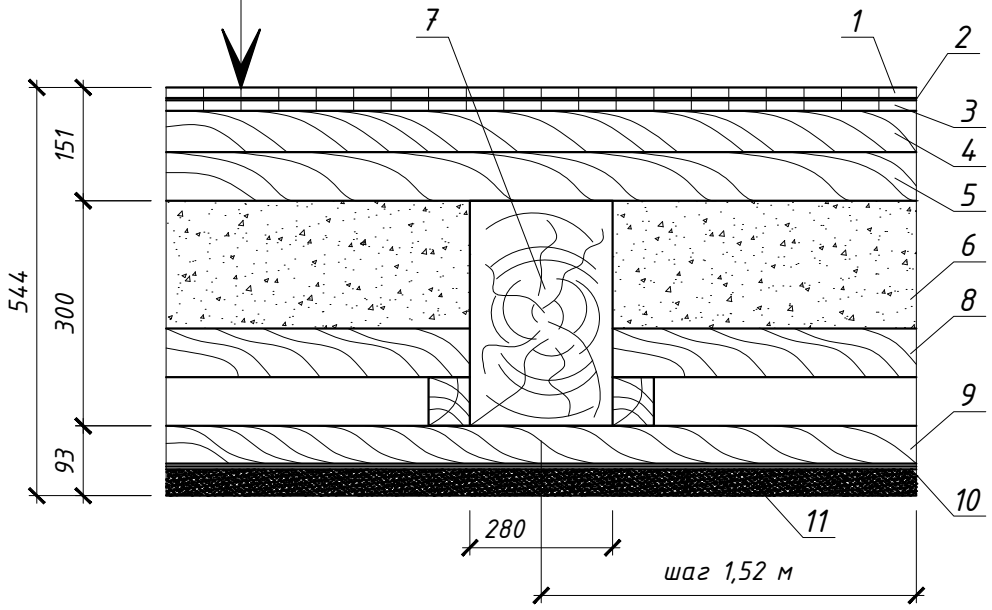
Вскрытие N 3

1. Паркетная доска толщ. 14мм;
2. ДВП толщ. 3мм;
3. Паркетная доска толщ. 14мм;
4. Доска пола толщ. 54мм;
5. Доска пола толщ. 65мм;
6. Заполнитель строительный мусор и шлак толщ. 170мм;
7. Деревянная балка перекрытия сеч. 280х300мм;
8. Накат из досок толщ. 65мм;
9. Доска подшивки потолка толщ. 50мм;
10. 2-слоя драни 8мм;
11. Изв.-песч. штукатурка толщ 35мм.

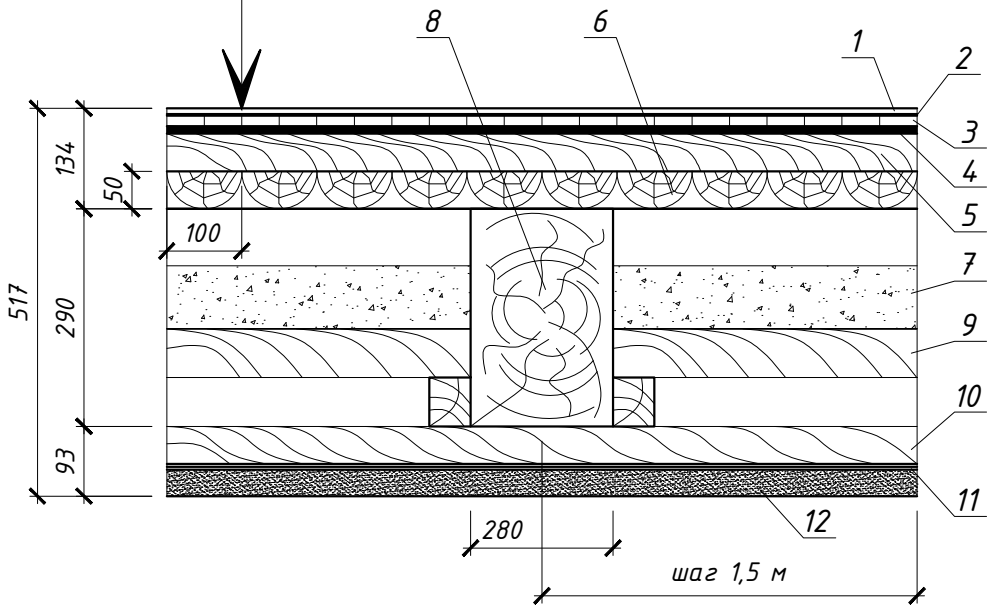
Вскрытие N 4

1. Ламинатная доска толщ. 8мм;
2. Подложка толщ. 2мм;
3. Паркетная доска толщ. 14мм;
4. Фанера толщ. 10мм;
5. Доска пола толщ. 50мм;
6. Обрешетка пола толщ. 50мм;
7. Заполнитель строительный мусор и шлак толщ. 84мм;
8. Деревянная балка перекрытия сеч. 280х300мм;
9. Накат из досок толщ. 65мм;
10. Доска подшивки потолка толщ. 50мм;
11. 2-слоя драни 8мм;
12. Изв.-песч. штукатурка толщ 35мм.

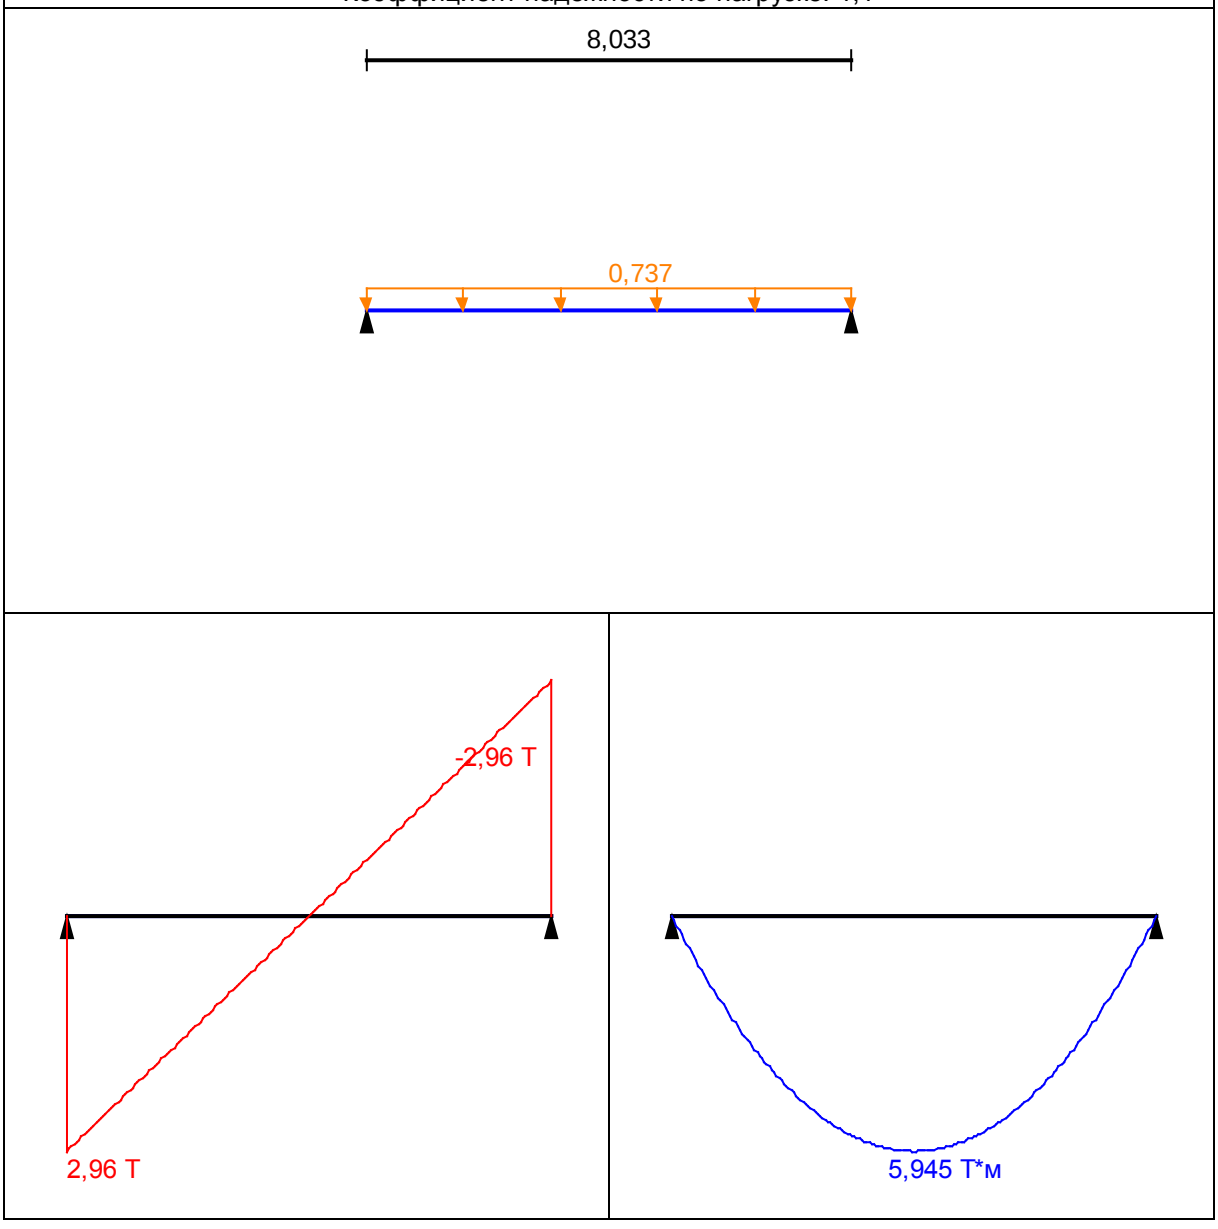
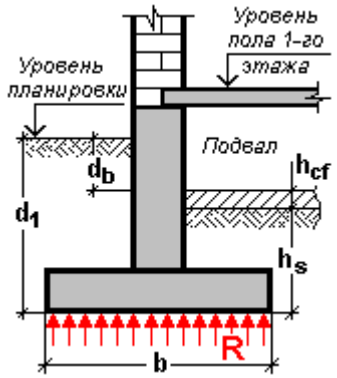
Результаты расчёта		
Проверено по СНиП	**Проверка**	**Коэффициент использования**
п. 4.9	Прочность элемента при действии изгибающего момента	**1,286**
п.4.10	Прочность при действии поперечной силы	0,45
п.4.14	Устойчивость плоской формы деформирования	$3,779*10^{-004}$
п.4.33	Прогиб	**1,807**

Коэффициент использования 1,807 - Прогиб

Максимальный прогиб - 0,058 м

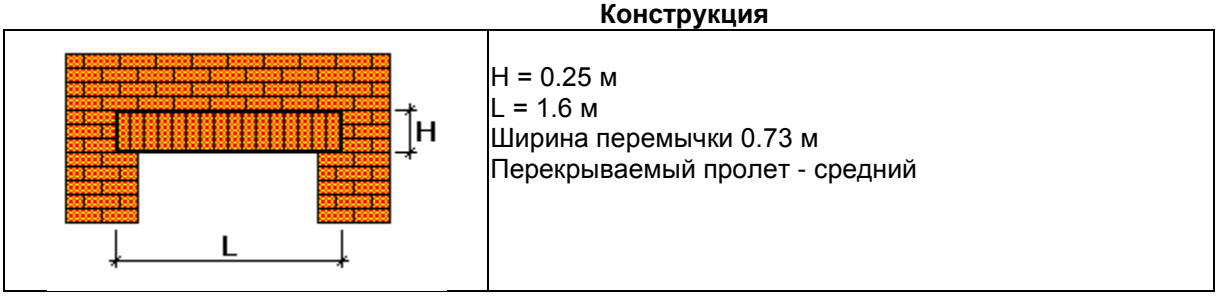
Результаты расчета		
Проверено по СНиП	**Проверка**	**Коэффициент использования**
п. 4.7 СНиП II-22-81	Устойчивость перемычки	0.642

Коэффициент использования 0.642 - Устойчивость перемычки

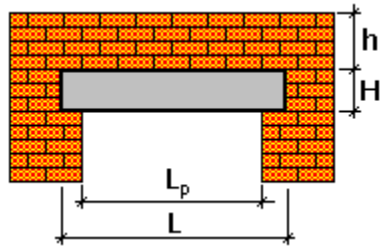
Результаты расчета		
Проверено по СНиП	**Проверка**	**Коэффициент использования**
п. 4.7 СНиП II-22-81	Устойчивость перемычки	0.608

Коэффициент использования 0.608 - Устойчивость перемычки

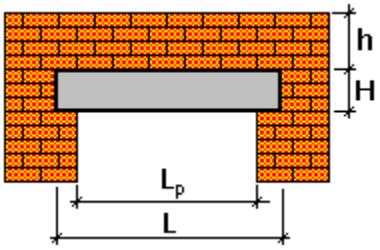
Результаты расчета		
Проверено по СНиП	**Проверка**	**Коэффициент использования**
пп. 3.15-3.17, 3.26 СНиП 2.03.01-84*	Прочность по предельному моменту сечения	0.895
п. 3.30 СНиП 2.03.01-84*	Прочность по наклонной полосе между наклонными трещинами	0.264
п. 3.31 СНиП 2.03.01-84*	Прочность по наклонной трещине	0.794
п. 4.13 СНиП II-22-81	Местная прочность под опорой железобетонной перемычки	0.209
п. 10.1 СНиП 2.01.07-85*	Прогиб железобетонной перемычки	0.136

Коэффициент использования 0.895 - Прочность по предельному моменту сечения

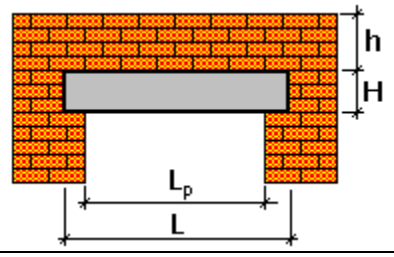
Результаты расчета		
Проверено по СНиП	**Проверка**	**Коэффициент использования**
п. 4.7 СНиП II-22-81	Устойчивость перемычки	0.47

Коэффициент использования 0.47 - Устойчивость перемычки
